## PERUSKUNTOARVIO

Insinöörityö  
Kajaanin ammattikorkeakoulu  
Tekniikan ja liikenteen ala  
Kiinteistötalous  
Kevät 2002

Osasto Tekniikan ja liikenteen ala	Koulutusohjelma Kiinteistötalous
Tekijä(t) Kauko Turunen Jari Poutiainen	
Työn nimi As. Oy Pajunkanto Peruskuntoarvio	
Vaihtoehtoiset ammattiopinnot	Ohjaaja(t) Mustonen Heikki
Aika Huhtikuu 2002	Sivumäärä 19 + 167
<p>Insinöörintyön aiheena oli suorittaa As. Oy Pajunkanto -nimiseen, v. 1976 valmistuneeseen kiinteistöön peruskuntoarvio. Kiinteistöön kuuluu 3 elementtirakenteista kerrostaloa, joissa huoneistoja on yhteensä 66.</p> <p>Tavoitteena oli tehdä kiinteistöön peruskuntoarvio silmämääräisesti rakenteita rikkomatta. Apuvälineinä käytettiin pintakosteusmittaria, suhteellisen kosteuden mittaria, pintalämpötilamittaria ja ilmamäärämittaria. Lisäksi apuna käytettiin alan kirjallisuutta ja koulutuksesta saatuja tietoja päätelmien arvioinnissa, pohdinnassa ja korjausehdotuksissa.</p> <p>Työ aloitettiin yleisten alueiden tarkastuksella ja asukaskyselyllä. Mittausten aikana tutkittiin samalla LVI- ja rakennustekniikka välillä dokumentoiden ja arvioiden saatuja tietoja. Lopussa tehtiin pitkän tähtäyksen suunnitelma ja korjausehd

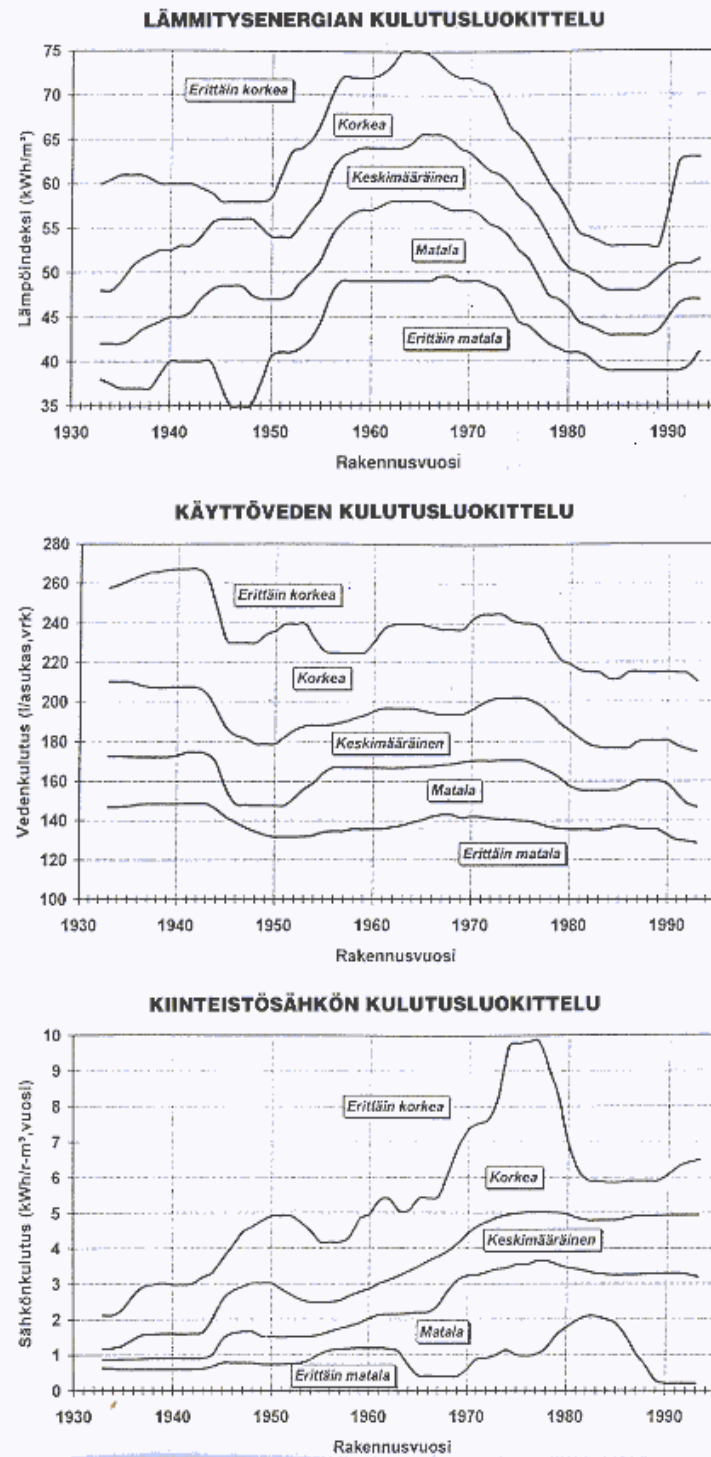
Kuva 1: Lämmön, sähkön ja veden kulutustiedot

Keskimääräinen ominaislämmönkulutus kerrostaloissa on 42-53 kWh/m<sup>3</sup>a. Kyseisen kiinteistön lämmönkulutus näyttää noudattavan keskimääräisiä arvoja, mutta on jokseenkin noussut. Kuitenkaan tarkkaa arvoa kiinteistön normaalista kulutustasosta ei voida antaa [2], sillä energiankulutus riippuu niin monesta osatekijästä, kuten kiinteistön koosta, iästä, ikkunapinta-alasta ja rakenteista, rakenteiden tiiveydestä, eristystasosta, ilmanvaihdon määrästä, teknisten laitteiden ja järjestelmien käytöstä ja teknisestä tasosta.

Asuinkiinteistön keskimääräinen vedenkulutus on 155 l/hlö/vrk). Kaaviosta nähdään, että kulutustiedot alittavat selvästi keskimääräisen kulutuksen. Vedenkulutustottumukset ovat varmasti hyvät. Vedenkulutuksen tavoitearvo on 140 l/henkilö/vrk.

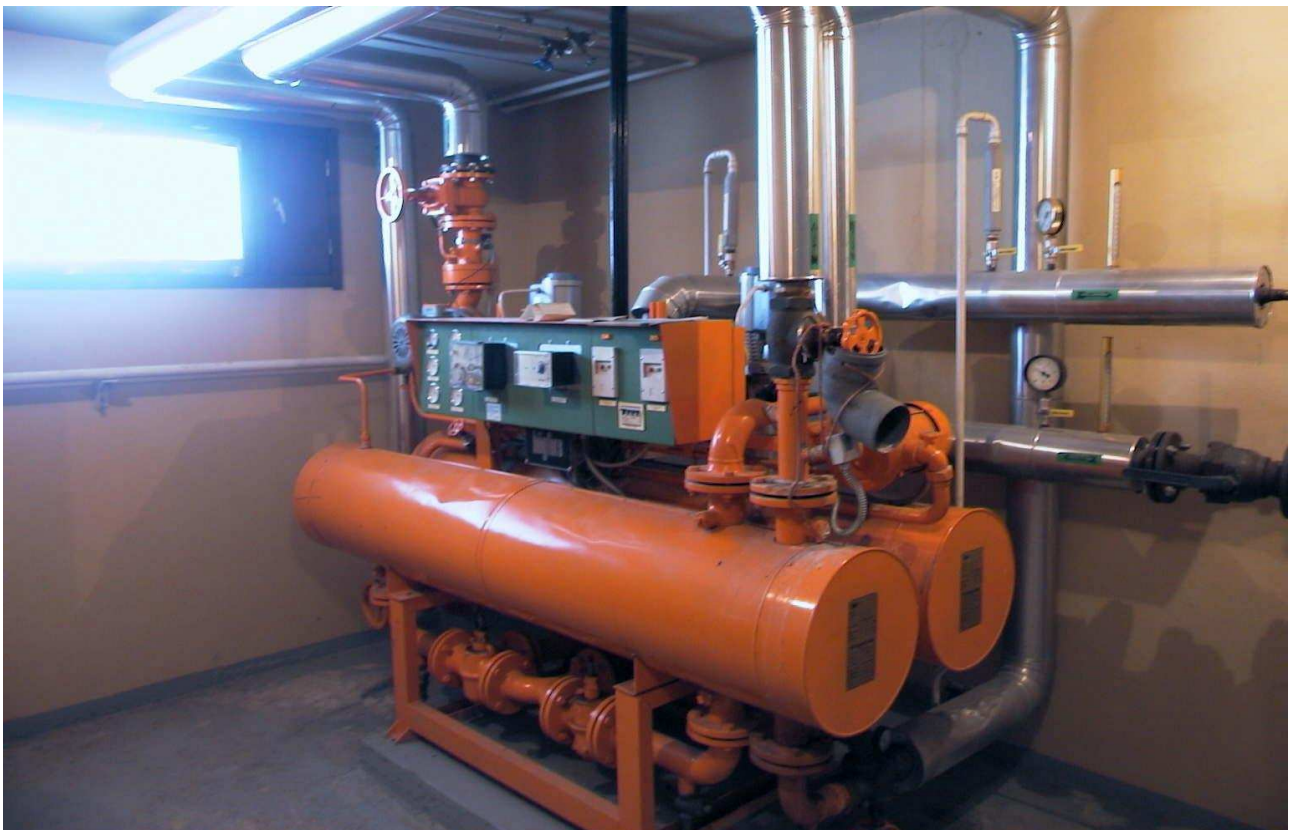
Kuva 20. Högforsin lämmönjakokeskus 6472

Lämmönjakokeskus: Högfors 6472 (**Liite B; kuva 20**).

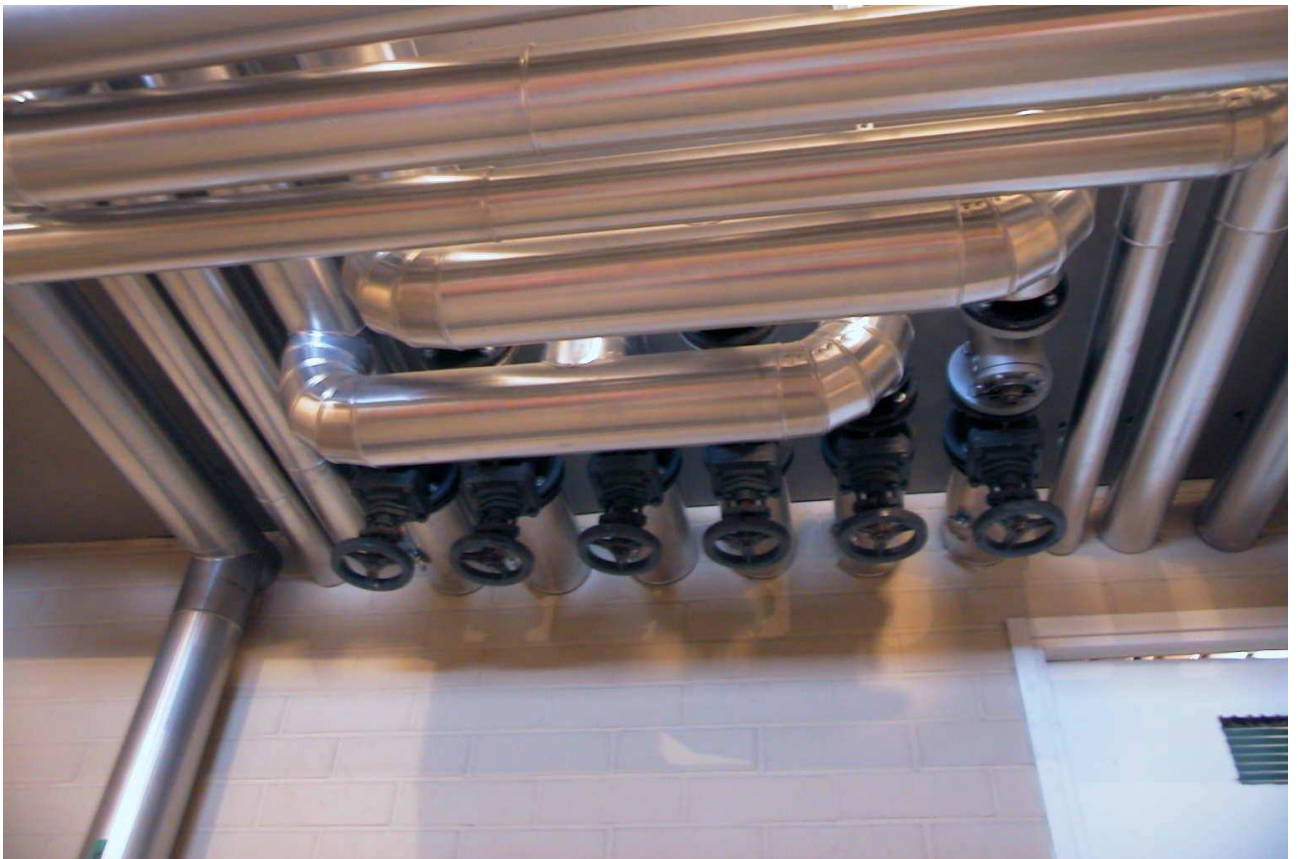
Kuva 26. Käyttöveden ja lämmityksen pääsulut

Muutama vuosi sitten lämmönjakohuoneessa lämpöjohdon ja lämpimän käyttöveden lähteviin linjoihin on asennettu lämpömittarit.**(Liite B; kuva 26).**

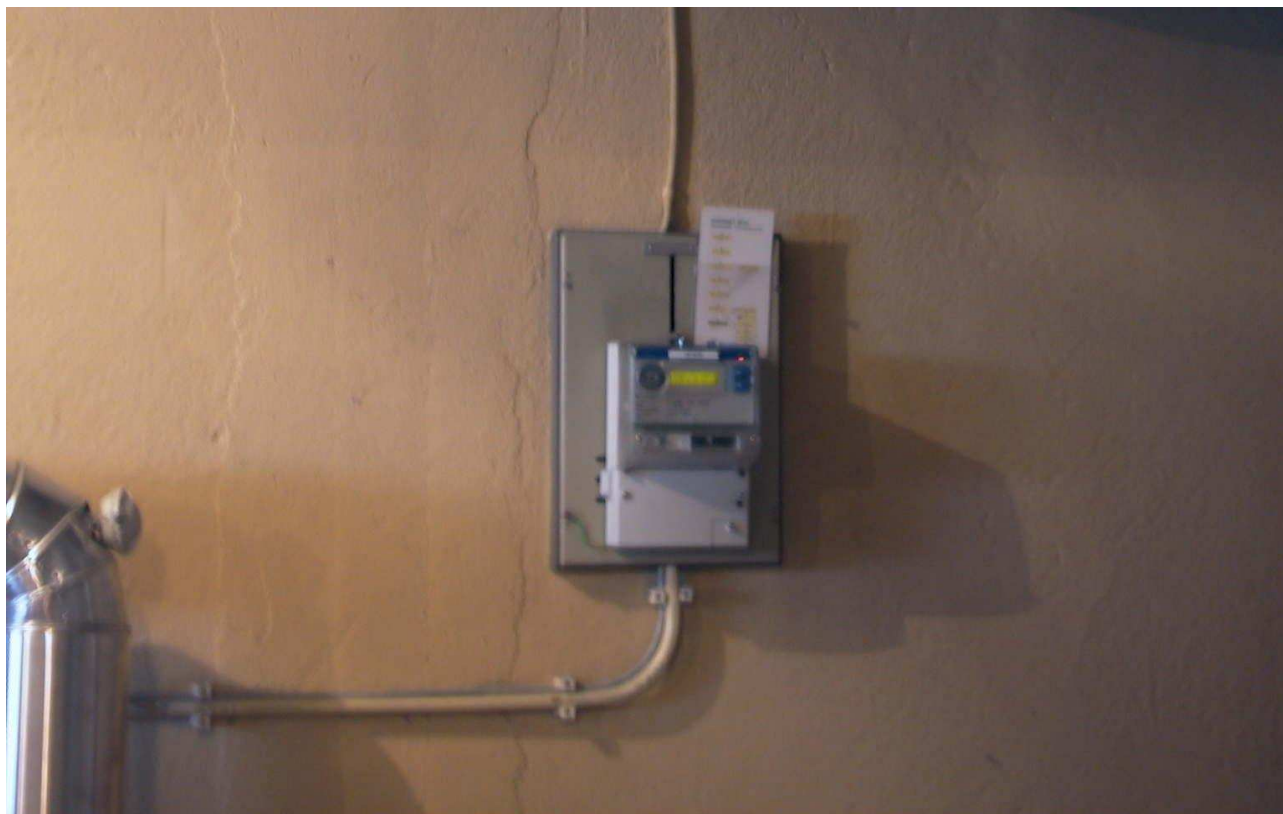
Kuva 27. Energiamittari

Kaukolämpöveden energiamittari( **Liite B; kuva 27**).

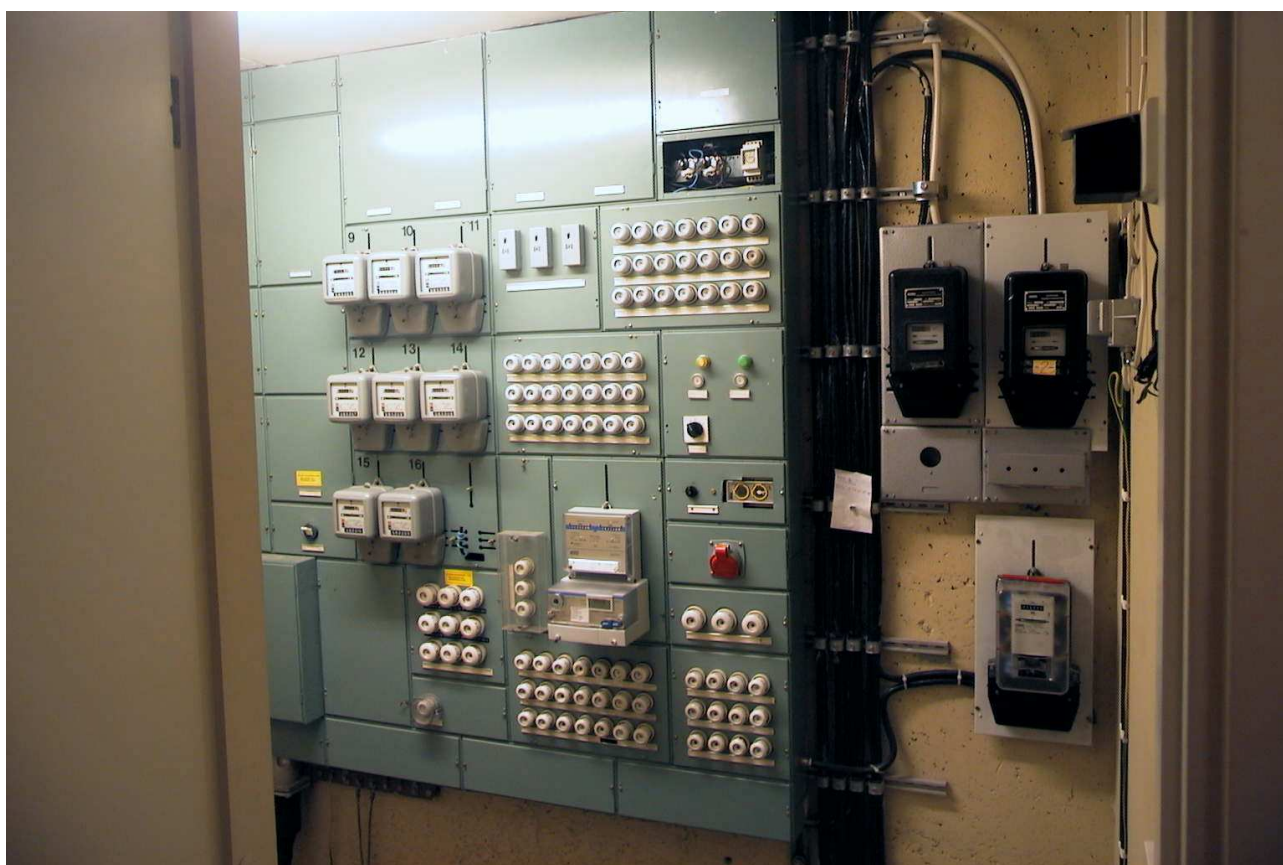
Kuva 28: Sähköpääkeskus

Sähköpääkeskus sijaitsee kellaritiloissa talojakamon vieressä. **(Liite B; kuva 28).** Vanhat sähkömittarit on korvattu uusilla. Talossa on porraskohtaiset kWh-mittarit. Sähköpääkeskus on kosketussuojattu ja täyttää vaatimusten mukaiset määräykset.
